"RECONSTRUCCION AV. PRIMAVERA Y PUENTE DE CERRO AZUL-CP. CASA  
BLANCA, DISTRITO DE CERRO AZUL, PROVINCIA DE CAÑETE-LIMA"

## PANEL FOTOGRAFICO

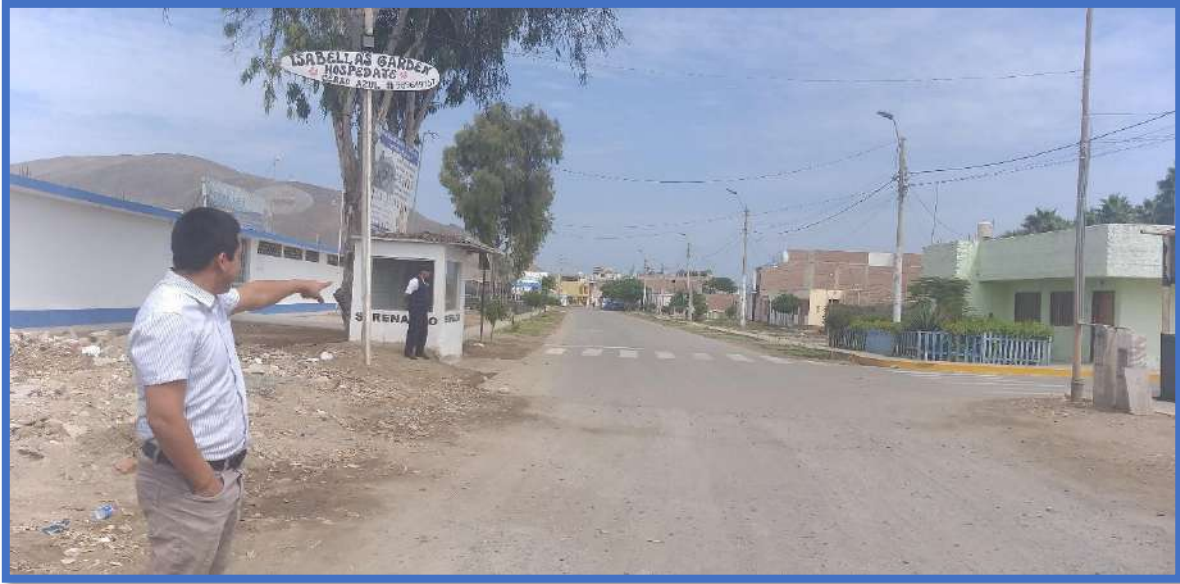
**FOTO N°1**

En la fotografía se observa la vía de la Av. Primavera.

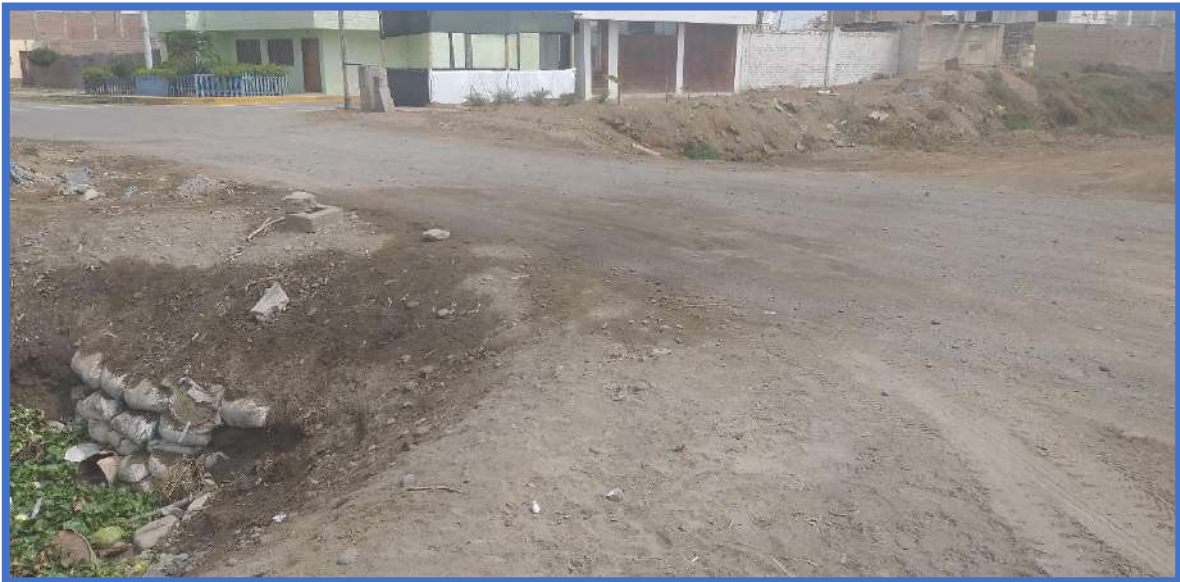
**FOTO N°2**

En la fotografía se observa un puente ubicado la Av. Primavera que lo comunica con varios lugares de cañete.

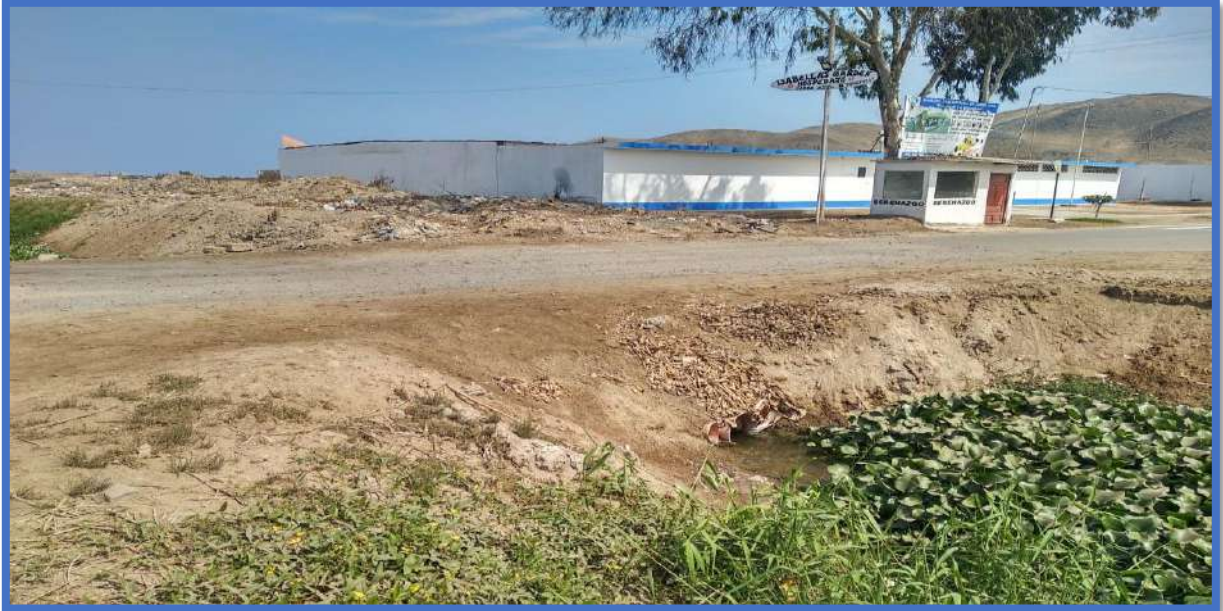
**FOTO N°3**

El puente existente ubicado en el acceso de la Av. Primavera que lo comunica con varios lugares de cañete.

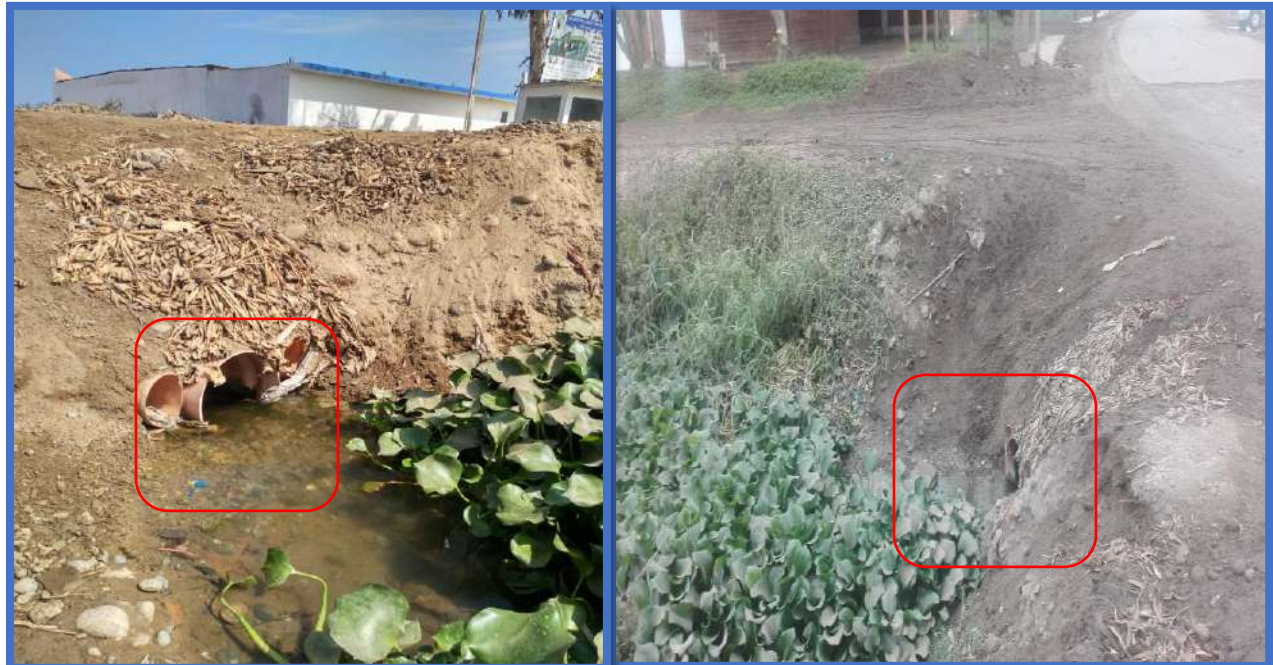
**FOTO N°4**

En la fotografía se puede observar el pase del agua mediante tuberías.

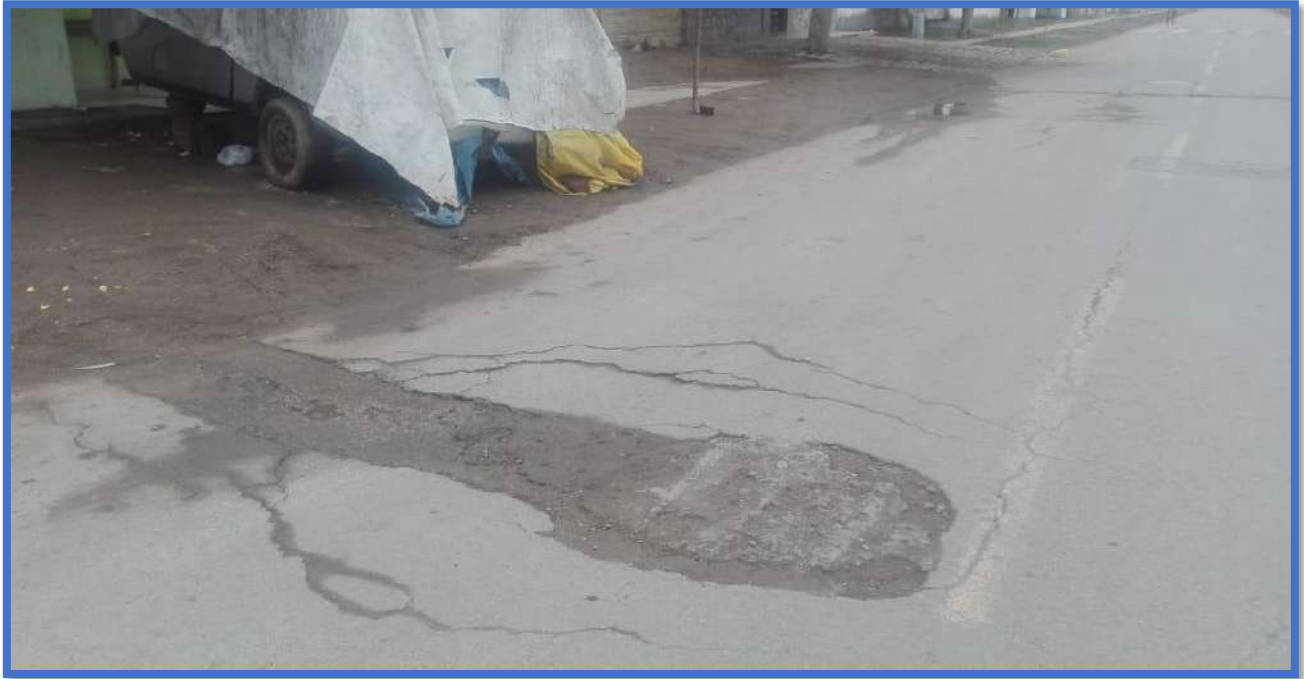
**FOTO N°5**

Pavimento reparado con presencia de agrietamiento, fisuras y bacheo, por la carga que circula a diario.

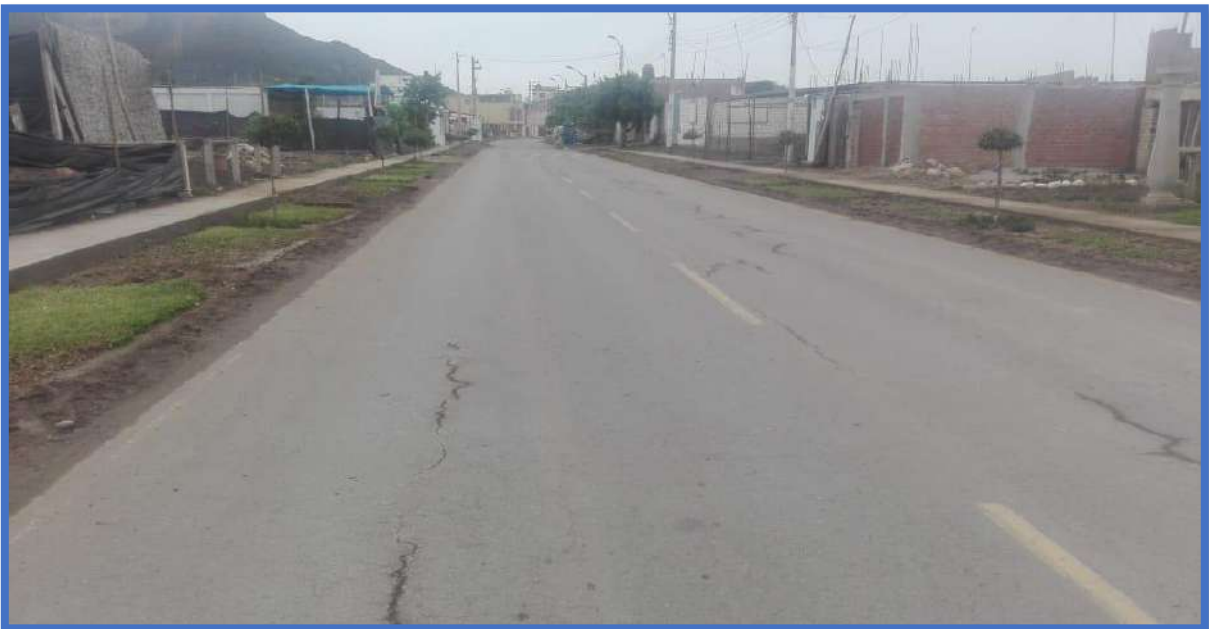
**FOTO N°6**

Se observa pavimento con presencia de fisuras en la Av. primavera.

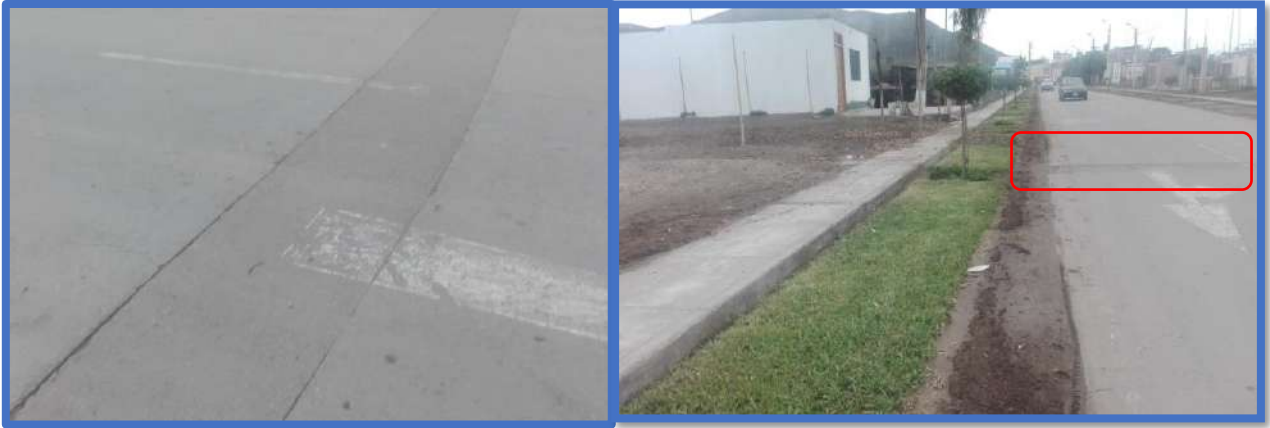
**FOTO N°7**

Se observa pavimentos reparados en la Av. primavera.

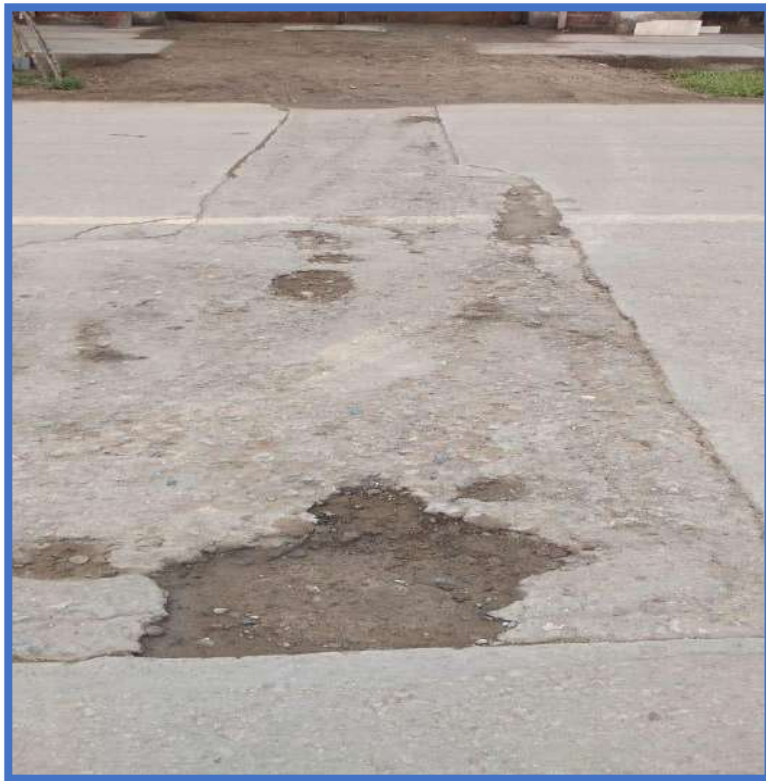
**FOTO N°8**

Se observa pavimentos reparados y presencia  
de ahuellamiento en la Av. primavera.

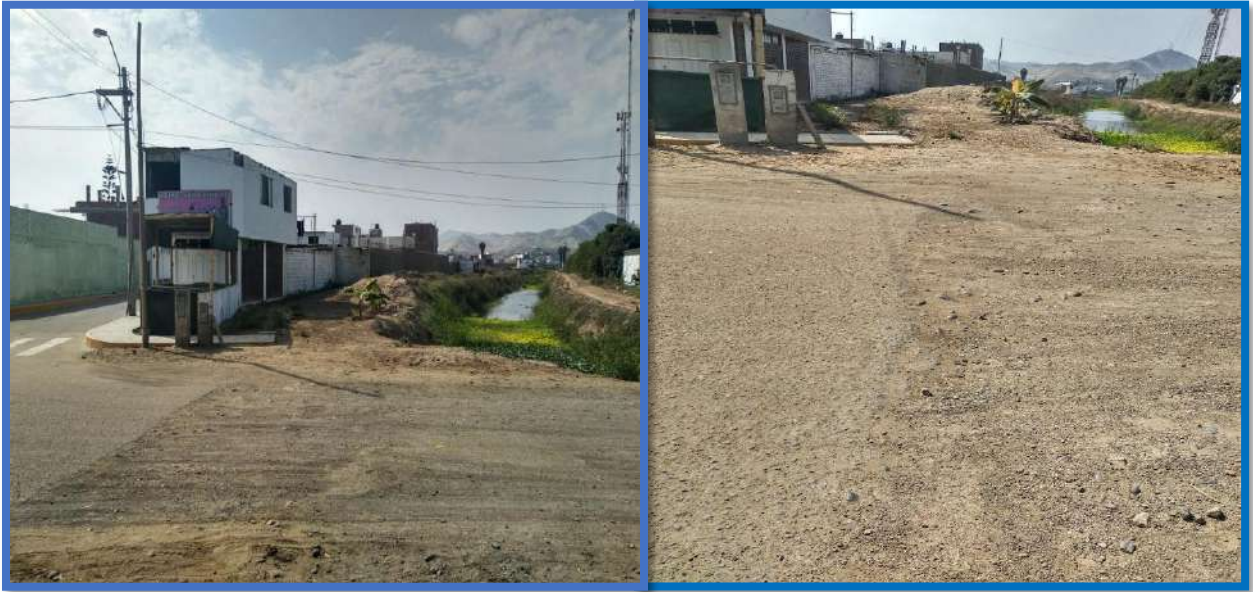
**FOTO N°9**

Se observa la desintegración de pavimentos en la Av. primavera.

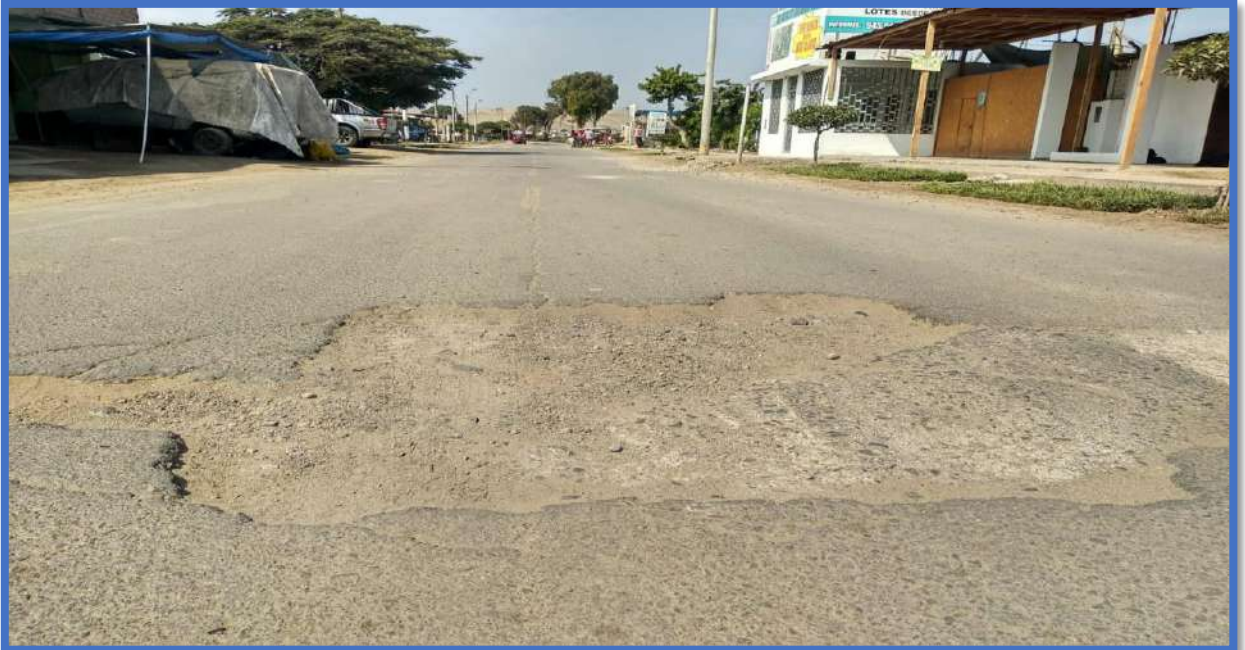
**FOTO N°10**

Se observa pavimentos con presencia ahuellamiento, bacheo y huecos con un nivel de severidad alto en la Av. primavera.

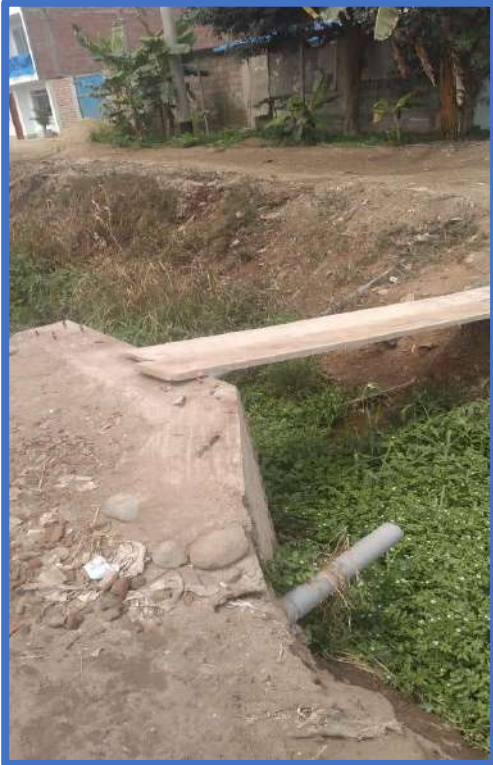
**FOTO N°11**

En la fotografía se puede observar el Puente al costado de la via de acceso que colinda al lado izquierdo con la panamericana, el cual solo se evidencia una aleta de concreto en estado precario.

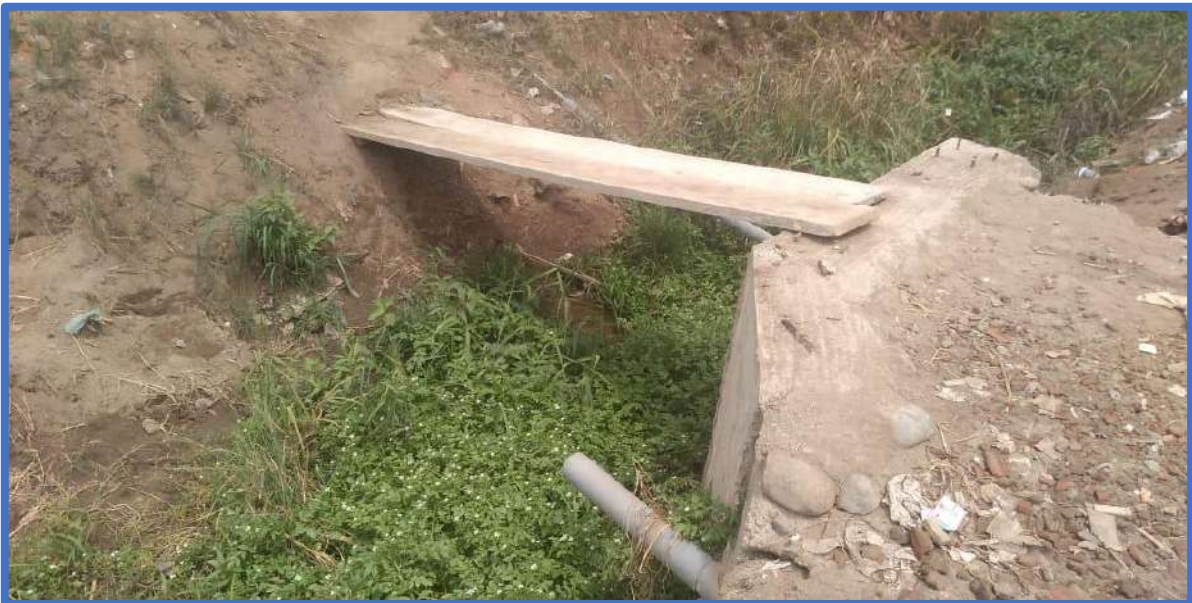
**FOTO N°12**

En la fotografía se puede observar el canal el cual es parte de acceso peatonal, pero por estar en este estado solo es peatonal, concreto con aceros expuestos al ambiente.

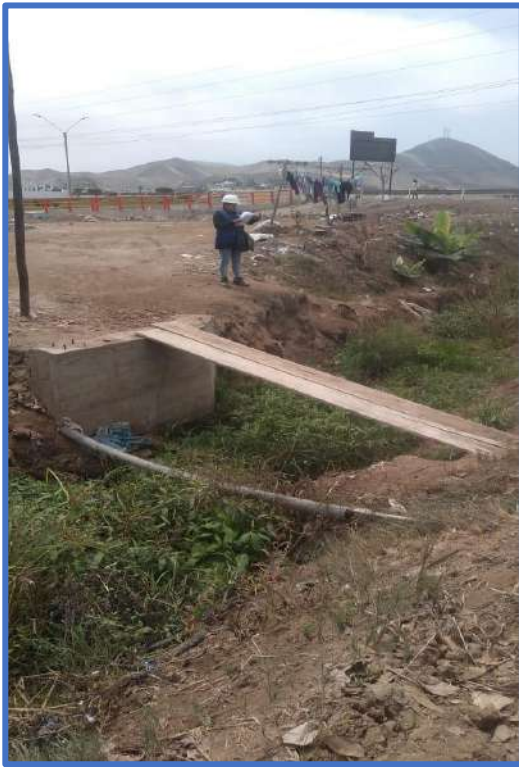
**FOTO N°13**

En la fotografía se puede observar el otro lado del canal en donde el puente se evidencia en mal estado, sin ningún diseño técnico ni supervisión en su construcción.

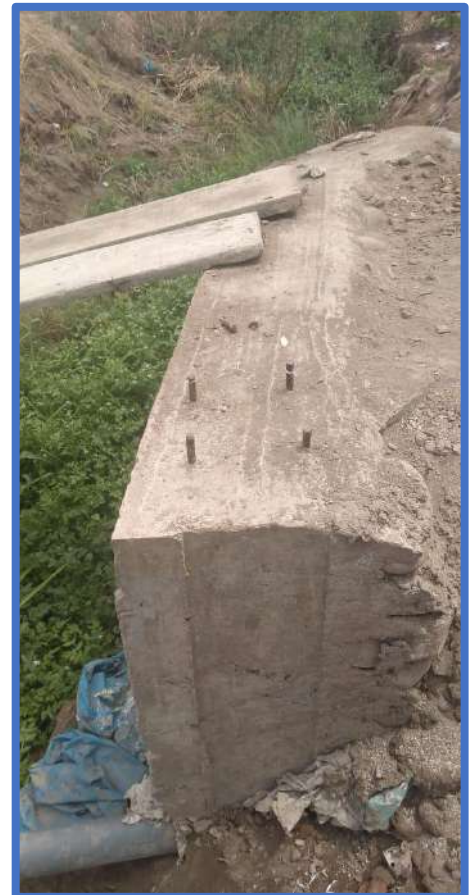
**FOTO N°14**

En la fotografía se puede observar la aleta de la cimentación del puente construido parte de el , los aceros se encuentran expuestos al ambiente, y se evidencia una mala ejecución de los trabajos, solo existe esta cimentación.
