RESUMEN EJECUTIVO

"RECONSTRUCCION AV. PRIMAVERA Y PUENTE DE CERRO AZUL – CP CASA BLANCA, DISTRITO DE CERRO AZUL, PROVINCIA DE CAÑETE-LIMA"

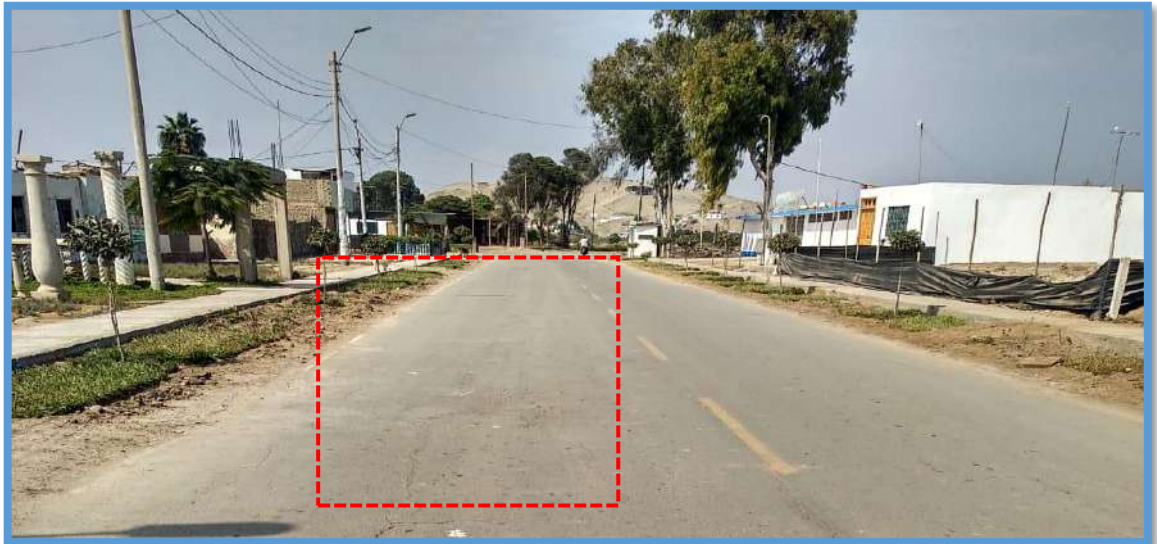
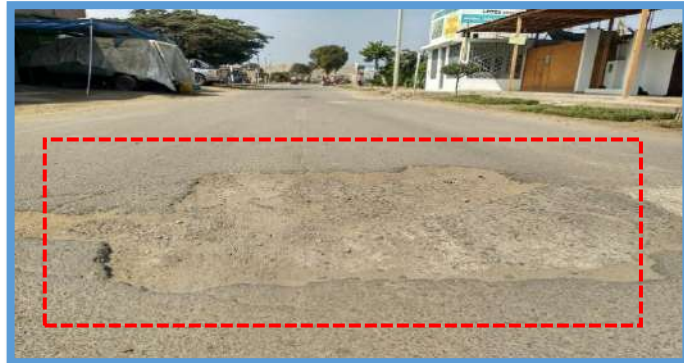
Como se observa en las fotografías, la avenida primavera se encuentra con fallas de pavimento como agrietamiento, fisuras, bacheo, ahuellamiento, huecos con un nivel alto de severidad y pavimentos reparados que han empeorado la pavimentación de la avenida que todo eso ocasiona que el acceso de vehículos y

peatonal sea muy dificultoso, generando atollamientos de los vehículos pesados, entre otros. Asimismo todo ello con lleva y demuestra que esta avenida es de un alto pesaje vehicular, tantos pesados como livianos, por lo tanto el área a intervenir se muestra a continuación la situación actual

Área de influencia Vehicular, demuestra el pesaje vehicular de la zona

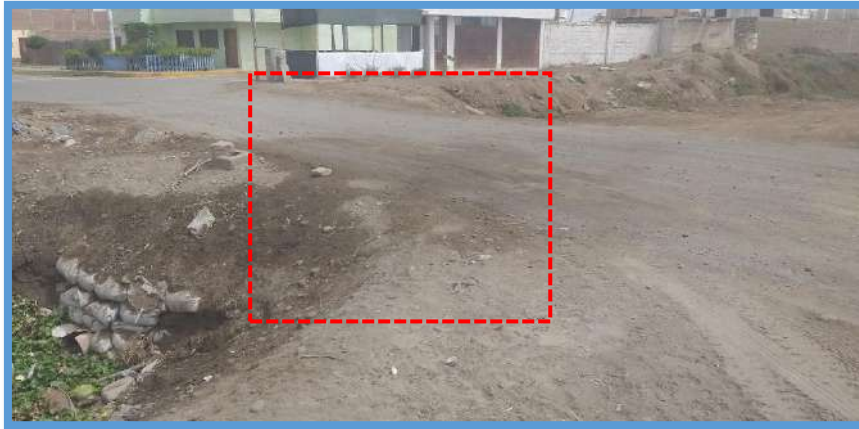
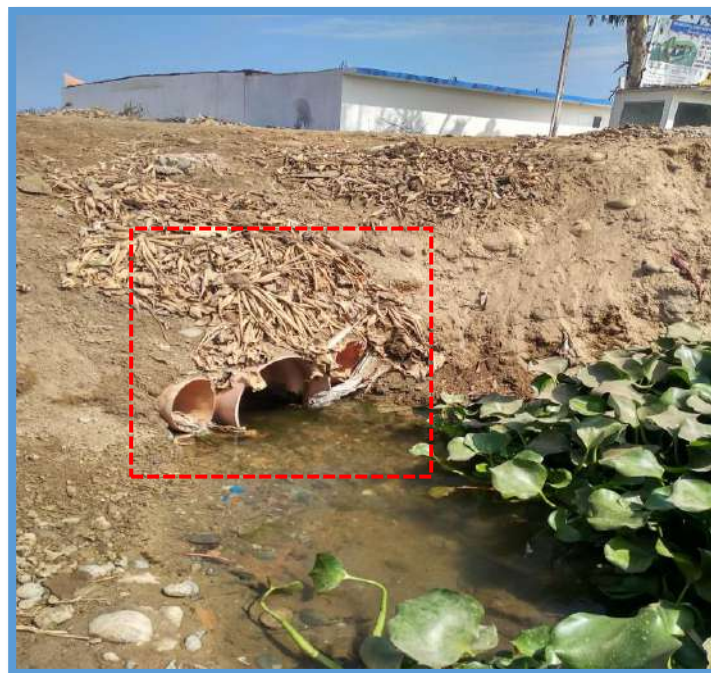
El puente existente que da acceso a la avenida primavera, es una zona acoplada para el tránsito vehicular y peatonal, el cual fue creado por los pobladores, se encuentra en mal estado como se muestra en la fotografía debido a que carece de una infraestructura adecuada para el pase vehicular y peatonal.

Área de influencia Vehicular, demuestra el puente en mal estado

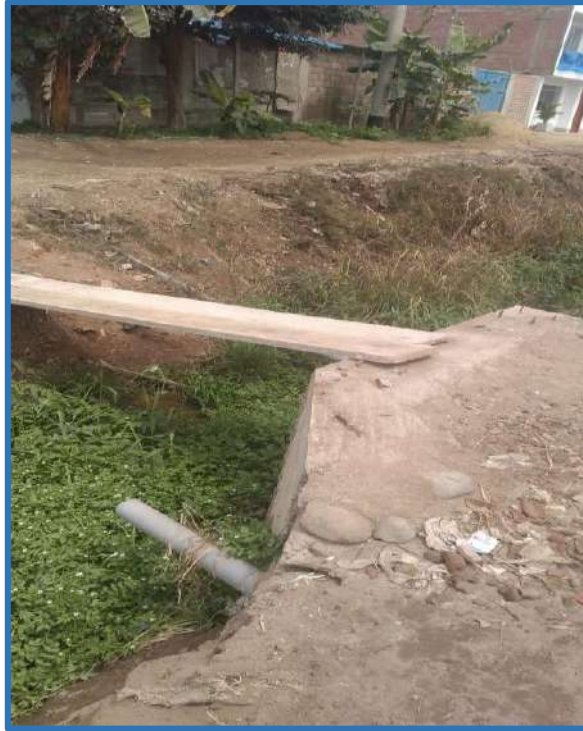
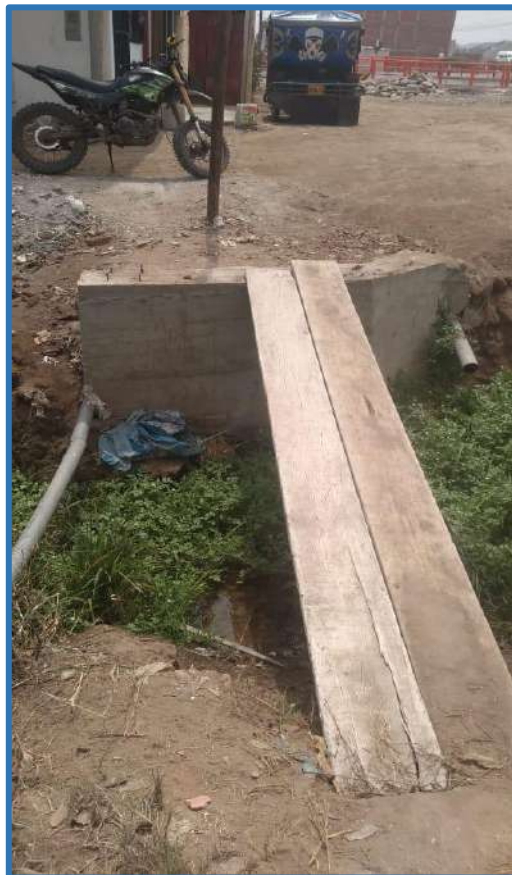
El puente ubicado al costado de la carretera panamericana se encuentra en mal estado como se observa en la fotografía, debido a que la construcción se ha realizado sin ningún diseño y fue trabajado por los pobladores de la zona, se observa una construcción a lado izquierdo con los aceros expuestos, y alturas de estribos tipo aleta que no es recomendable para este puente vehicular.
