RESUMEN EJECUTIVO

"RECONSTRUCCION PASAJE TRANQUERA DE FIERRO, LOS ANGELES Y
CASA BLANCA, DISTRITO DE CERRO AZUL, PROVINCIA DE CAÑETE-
LIMA"

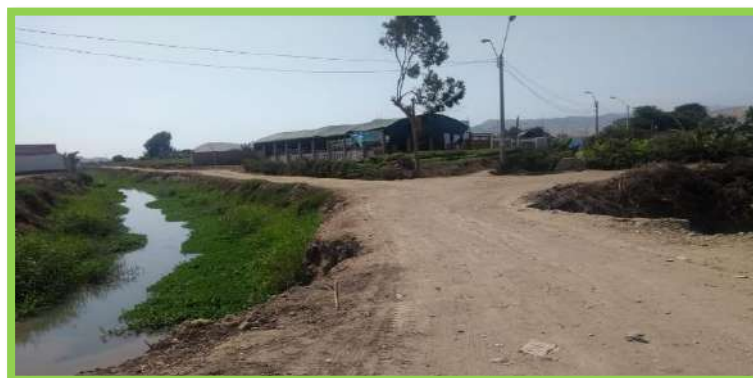
Camino de Acceso Principal, Tranquera de Fierro-Casa Blanca y los Ángeles

La vía se encuentra en mal estado, debido a los materiales sueltos del tipo se suelo, esto conlleva a que el acceso de vehículos y peatonal sea muy dificultoso, generando atollamientos de los vehículos pesados, entre otros.

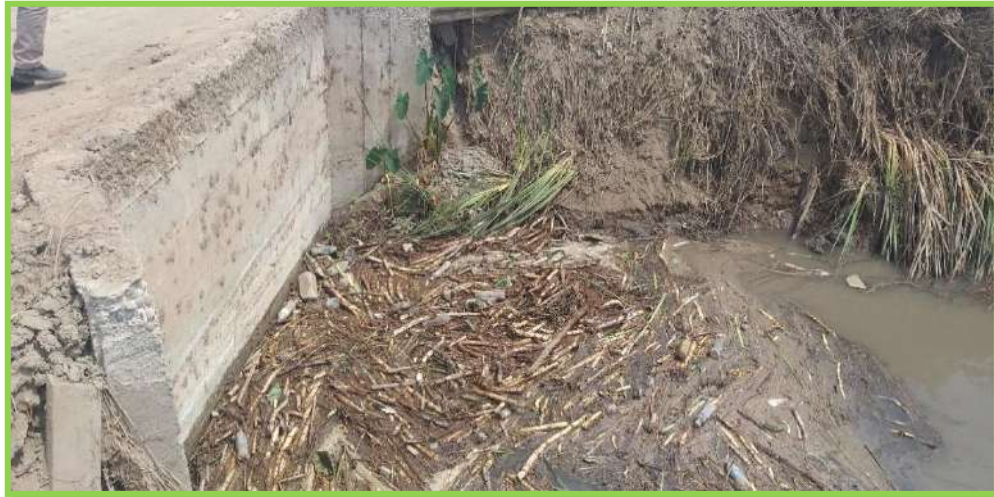
Como se observa en la primera fotografía, el pontón se encuentra en mal estado debido a la maleza que ha obstaculizado el libre pase de las aguas, respecto a la estructura esta se encuentra en mal estado debido a la antigüedad al sismo producido y al Fenómeno del Niño costero.

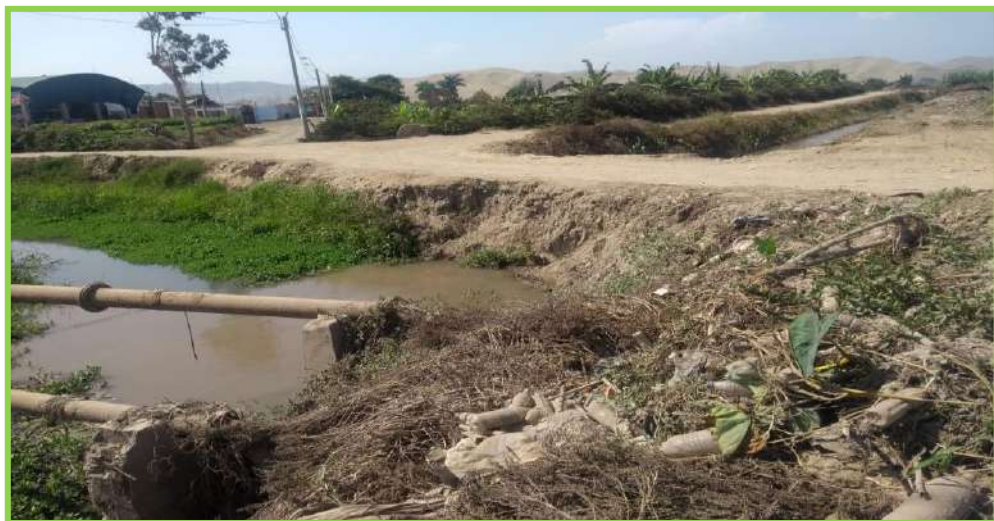
En la siguiente fotografía se observa el mal estado que se encuentran el pontón de tranquera de fierro, el mismo que por los deslizamientos del terreno ha reducido el área de pase de las aguas, por lo que actualmente las aguas no pueden discurrir con normalidad, a efecto del Fenómeno del Niño.

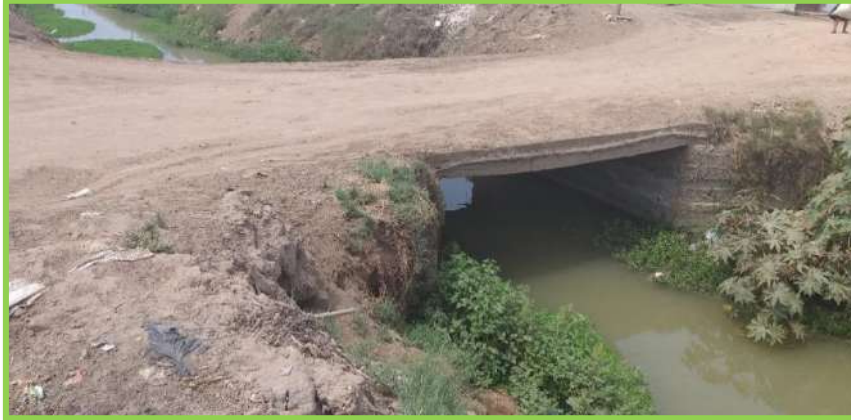
El pontón se encuentra en mal estado debido a que la antigüedad de la estructura y la falta de mantenimiento, no existen barandas, el ancho no es el adecuado, habiendo existido accidentes de tránsito ya que es el pontón de acceso al Centro Poblado Casa Blanca.

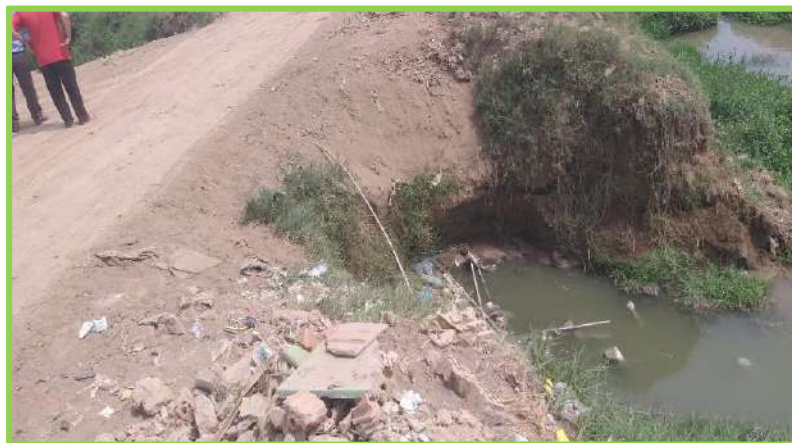
El pontón se encuentra en mal estado como se observa en la fotografía, debido a los deslizamientos de los terrenos y la poca sección que obstaculiza el adecuado deslizamiento de las aguas, generando problemas de inundación en el Centro Poblado Casa Blanca.
